## Malmin lentoaseman suojellun hangaarin lattia romahti

8.8.2023 0.00

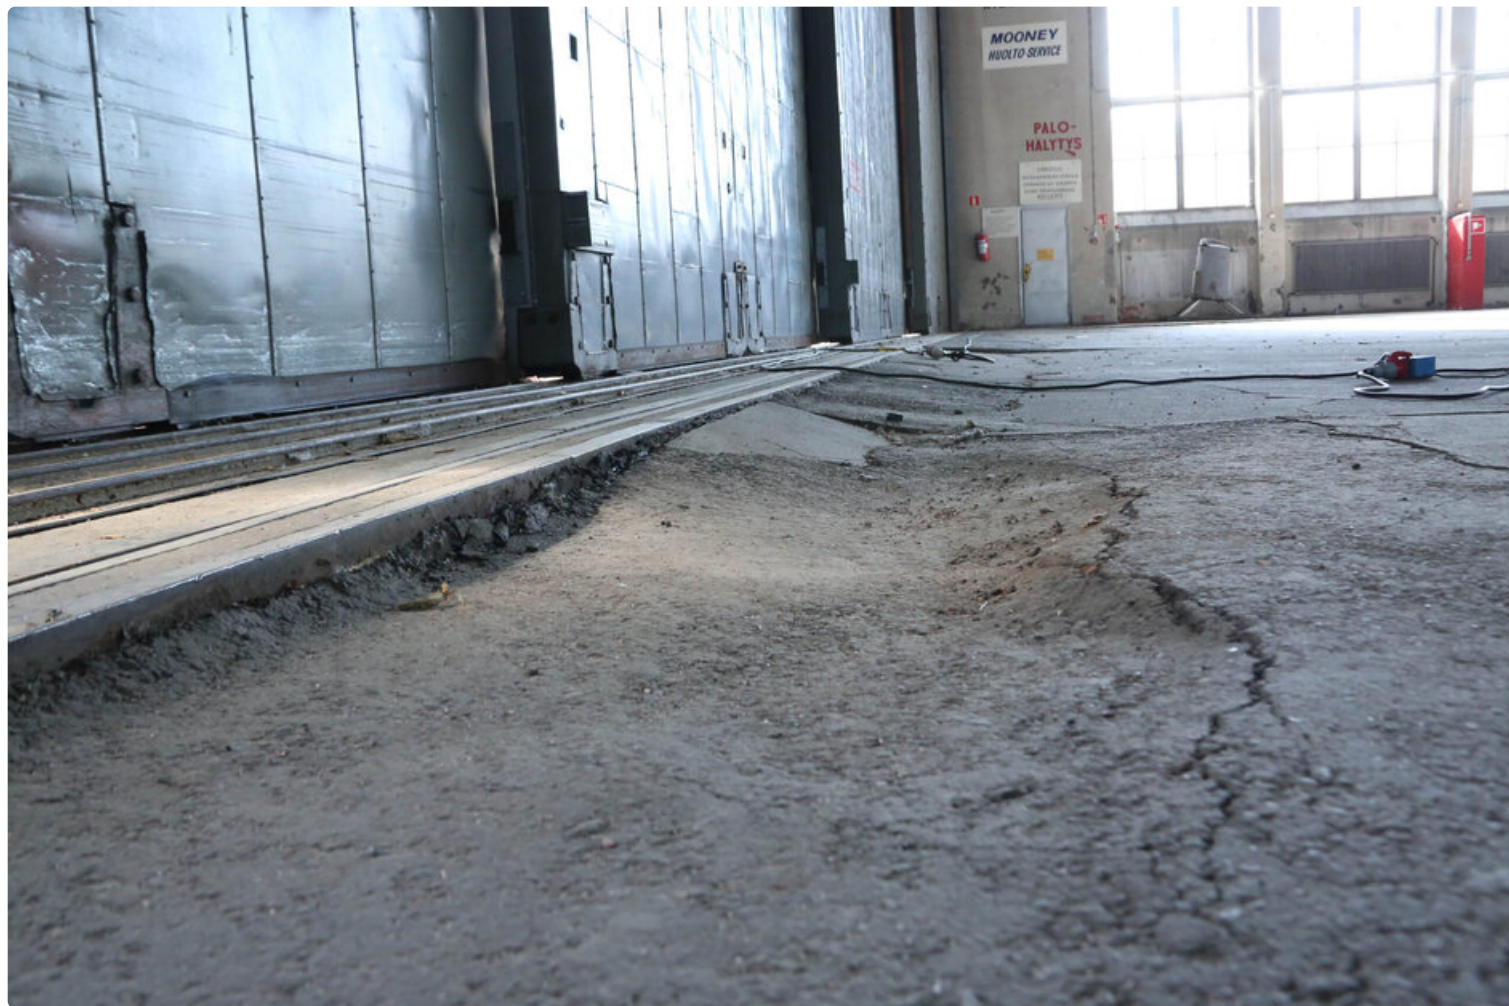
Malmin hallin romahtanut lattia. Lähde: [www.malmiairport.fi](http://www.malmiairport.fi)

Helsinki-Malmin lentoaseman suojellun lentokonehangaarin lattia on romahtanut. Maanvaraisen lattian alla olevat maamassat ovat ilmeisesti alkaneet liikkua alueella tehtyjen kaivu- ja paalutustöiden sekä niiden aiheuttaman tärinän takia.

Useita suojellun rakennuksen suuria, kuusikulmaisia lattialaattoja on murtunut pahasti ja hangaarin lattia on jo nyt painunut paikoin jopa 20 senttimetriä.

“Helsingin kaupungilla on vastuu asemakaavalla suojellun rakennuksen korjaamisesta ennalleen ja vastaavien tuhojen estämisestä jatkossa. On käynyt selväksi, ettei alue sovi asuntorakentamiseen. Sen käyttö on arvioitava uudestaan mieluiten lentokenttänä”, Lövdahl esittää.
