Kuka ampui Kolarinjunaa? Oulussa jäljet kuvattiin

5.9.2019 15.22

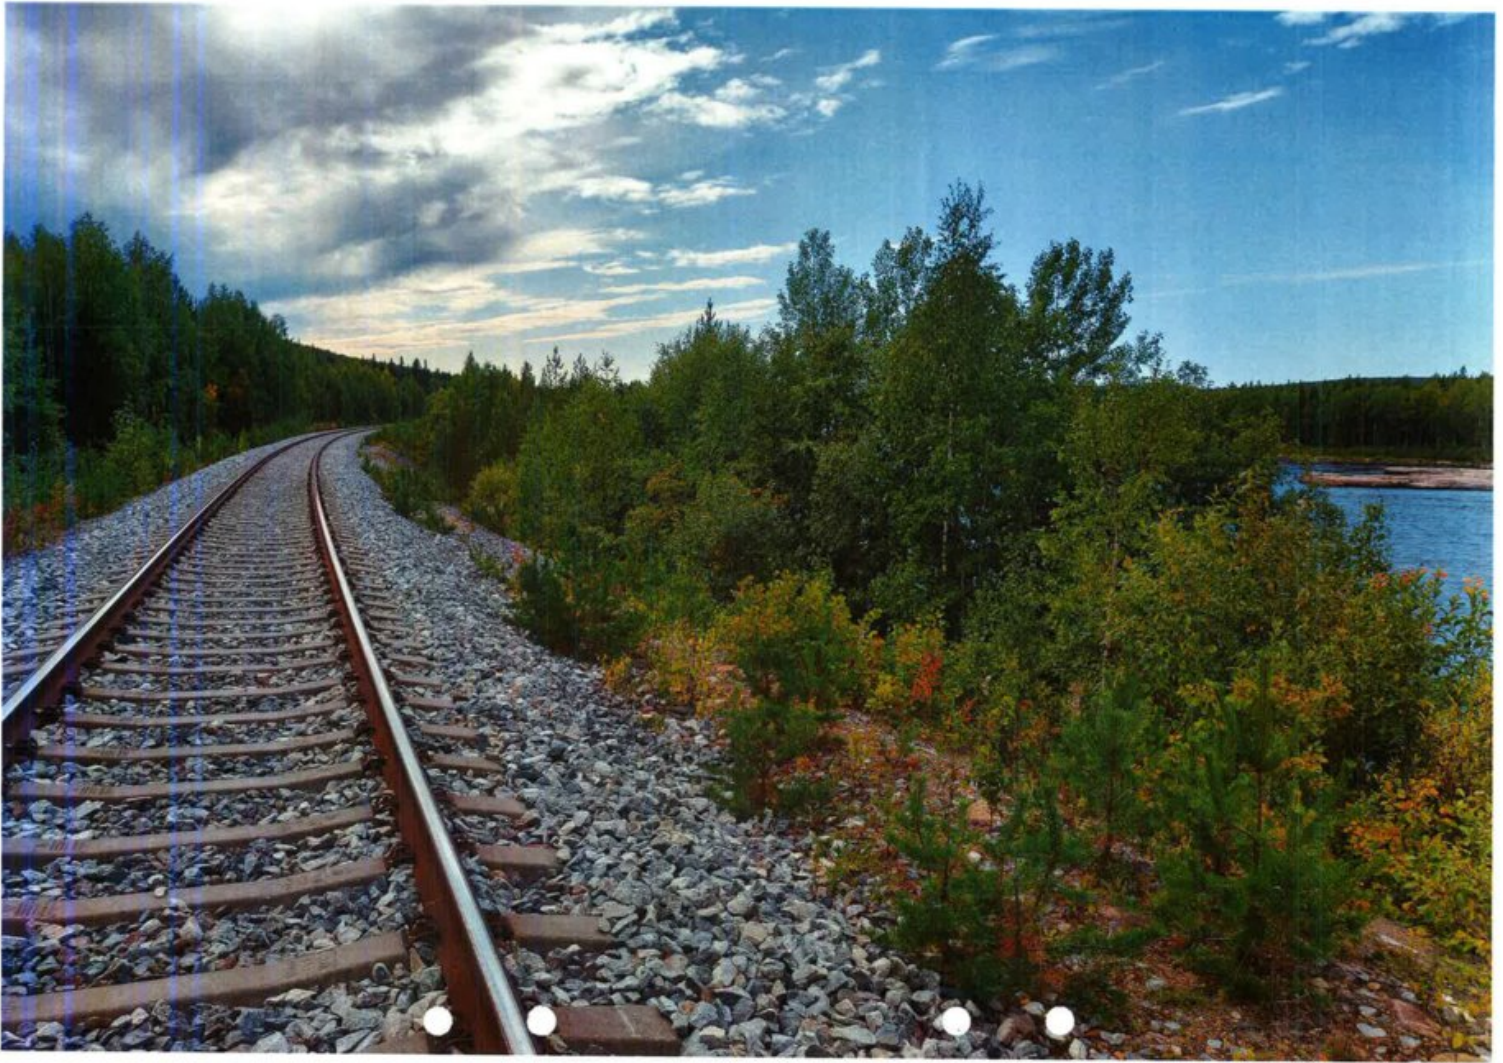
Junaa ammuttiin juuri täältä kohdalta oikealta puolen eli joelta käsin.

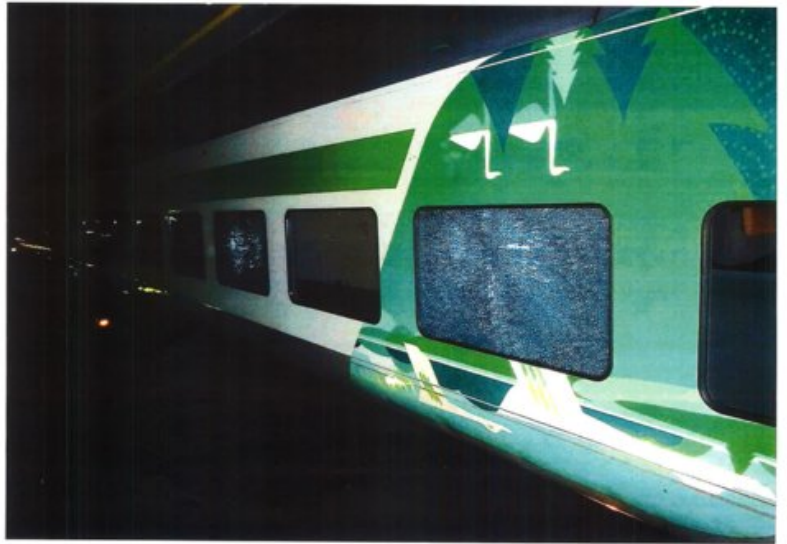
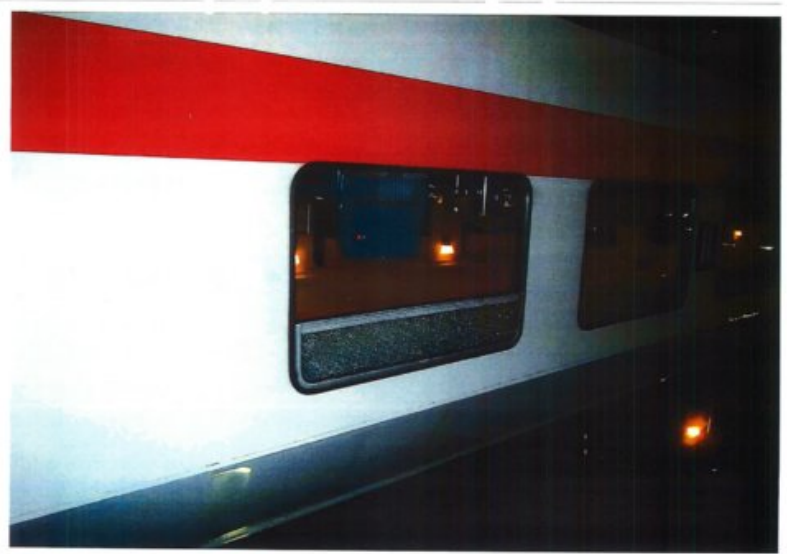
Rata kulkee tapahtumapaikalla aivan vesistön vieressä ja välissä on jonkin verran puustoa. Osumajäljet viittaavat 3-5 mm kokoisiin hauleihin. Ampumaetäisyys on ollut junasta noin 30 metrin päässä.

Junavaunun kaksi ikkunaa hajosi säröille ja seinään tuli kolme jälkeä rikkoutuneiden ikkunoiden alapuolelle. Ravintolavaunusta hajosi ikkunan yläosassa oleva tuuletusikkuna. Haulit eivät läpäisseet ikkunoita eikä seinää.
