Kuka ampui Kolarinjunaa?
Oulussa jäljet kuvattiin

Tiistaina tapahtui sellaista, mitä Suomessa ei ole aikaisemmin tapahtunut. Joku ampui kohti yöjunaa, joka matkasi Kolarista Helsinkiin. Poliisi kaipaa nyt vinkkejä!

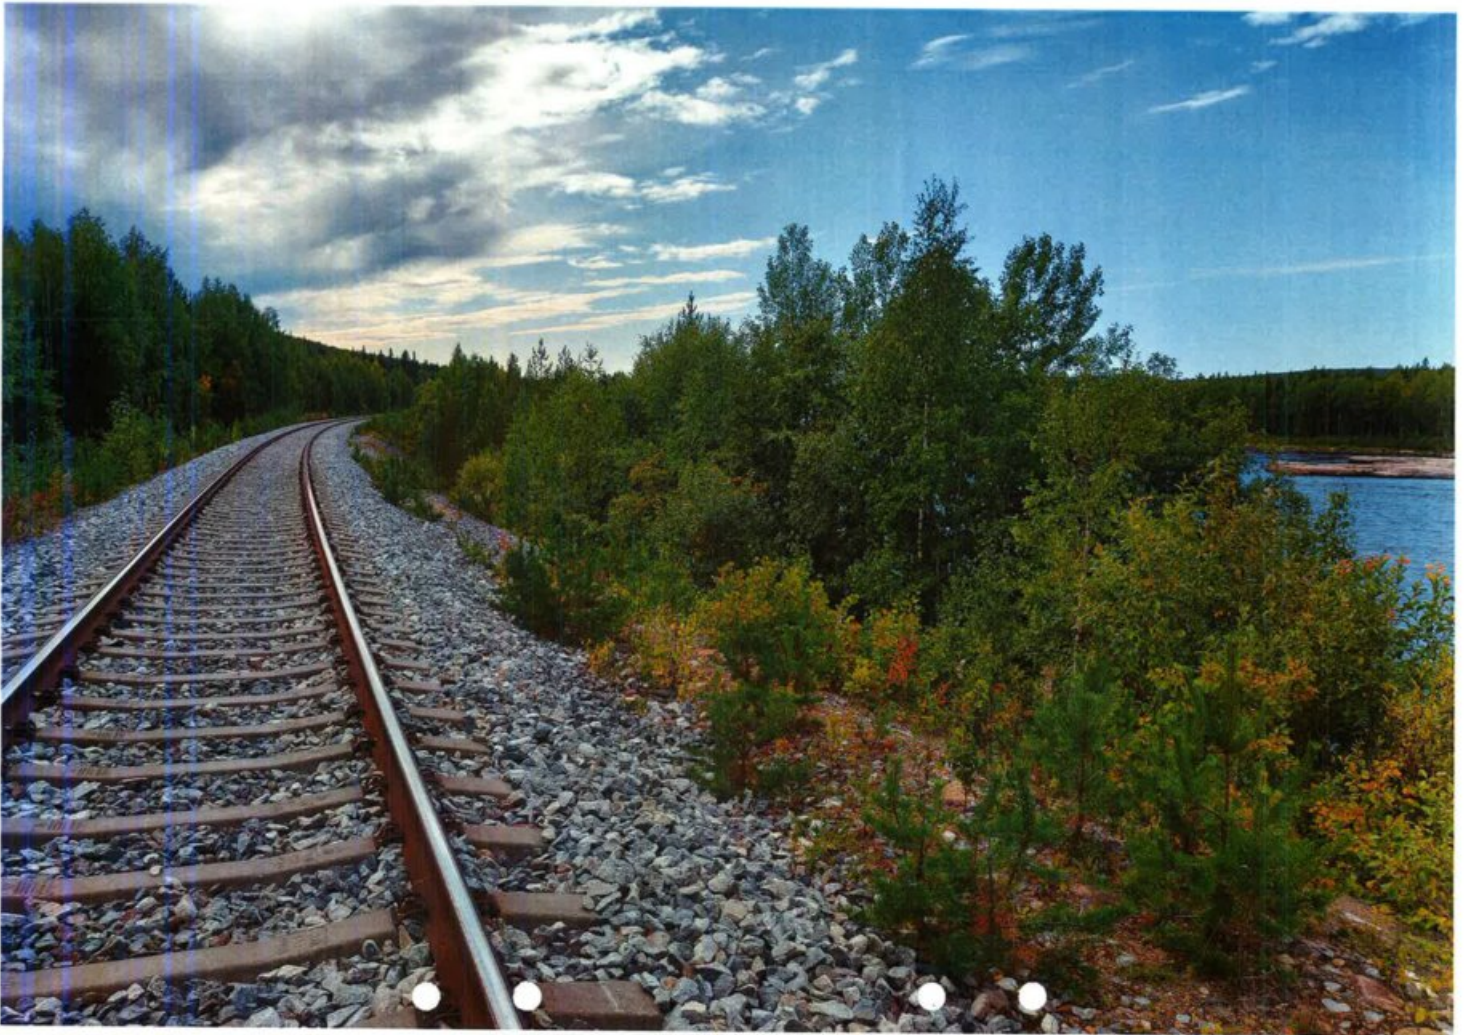
Junaa ammuttiin juuri täältä kohdalta oikealta puolen eli joelta käsin.

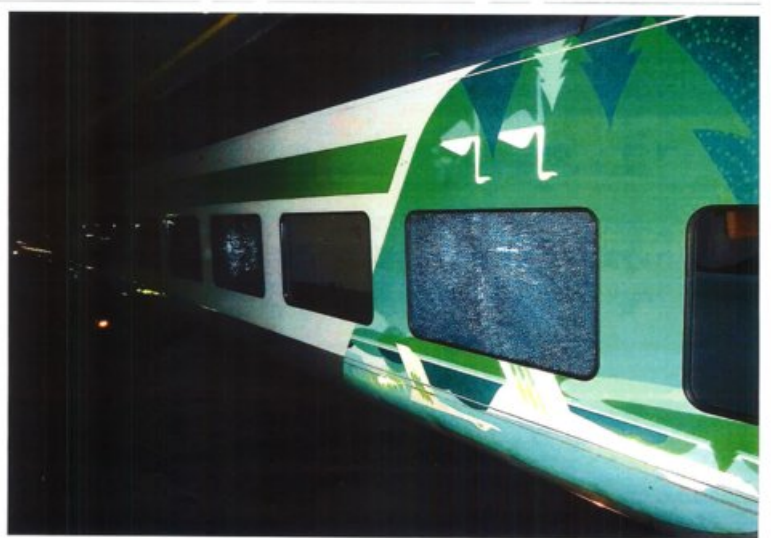
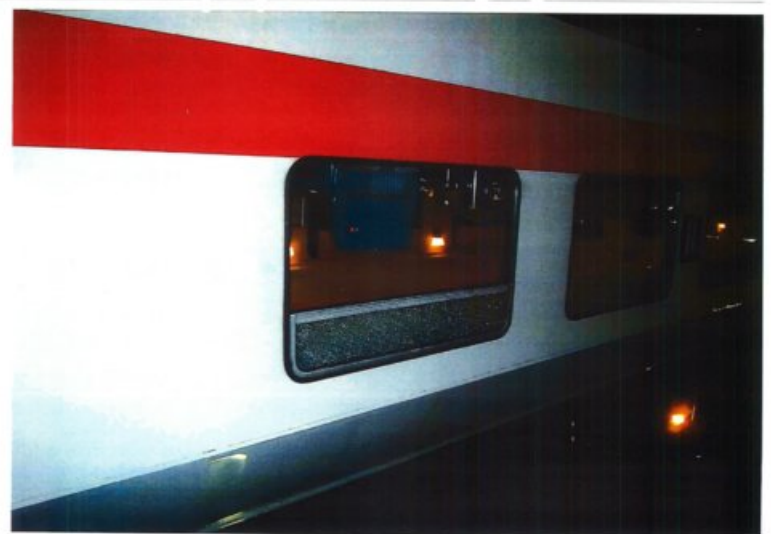
Rata kulkee tapahtumapaikalla aivan vesistön vieressä ja välissä on jonkin verran puustoa. Osumajäljet viittaavat 3-5 mm kokoisiin hauleihin. Ampumaetäisyys on ollut junasta noin 30 metrin päässä.

Junavaunun kaksi ikkunaa hajosi säröille ja seinään tuli kolme jälkeä rikkoutuneiden ikkunoiden alapuolelle. Ravintolavaunusta hajosi ikkunan yläosassa oleva tuuletusikkuna. Haulit eivät läpäisseet ikkunoita eikä seinää.
