# Lyhytvuokratussa asunnossa odotti hengenvaarallinen saunan kiuas? - KUKA NÄISTÄ VASTUUSSA?

18.7.2026 19.11

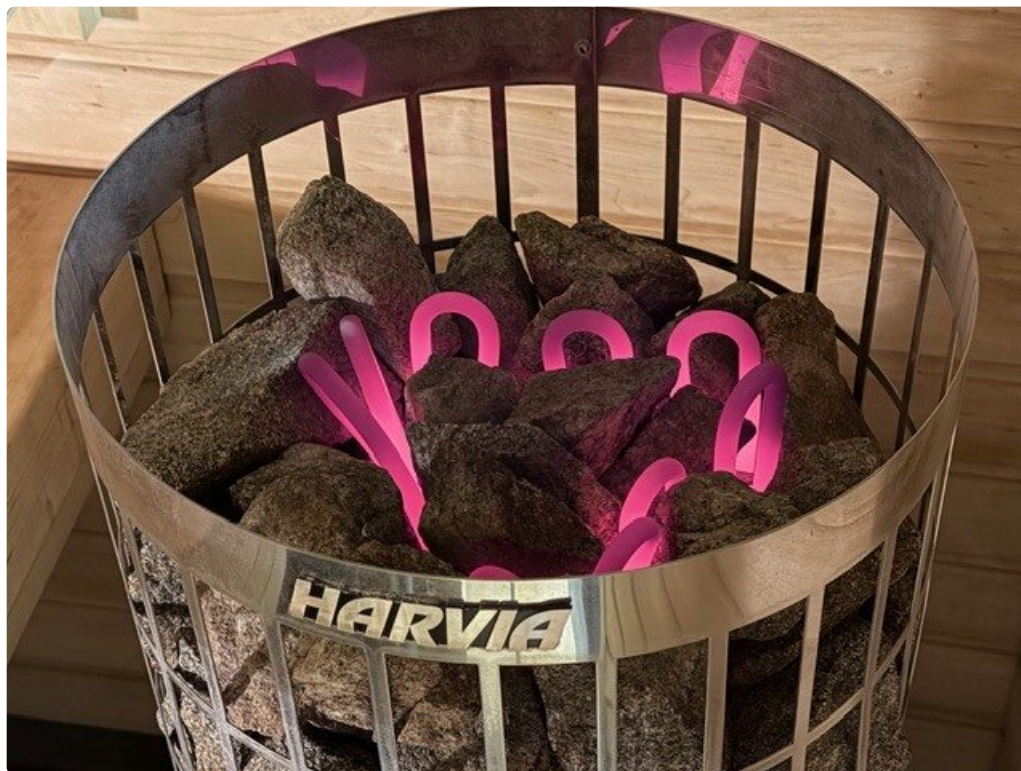
Kuumien vastusten vääntyminen on merkki siitä, että kiuas on ollut pitkään ilman yläosan kiviä.

**Kiukaaseen oli aseteltu kiviä vain puolilleen, niiden yläpuolella usean sentin pituudella näkyivät puna- ja valkohehkuvat vastukset.  
- Niiden lämpötila on yli 1000 astetta?**

Vastukset olivat käpristyneet ja vääntyneet osittain toisiinsa kiinni.

Valmistajan sivuilla kerrottiin myös, että vähäinen kivimäärä poistaa vastusten ympäriltä vastusta jäähdyttävän massan, jolloin ne ylikuumenevat ja vääntyvät vaarallisesti aiheuttaen tulipalovaaran.

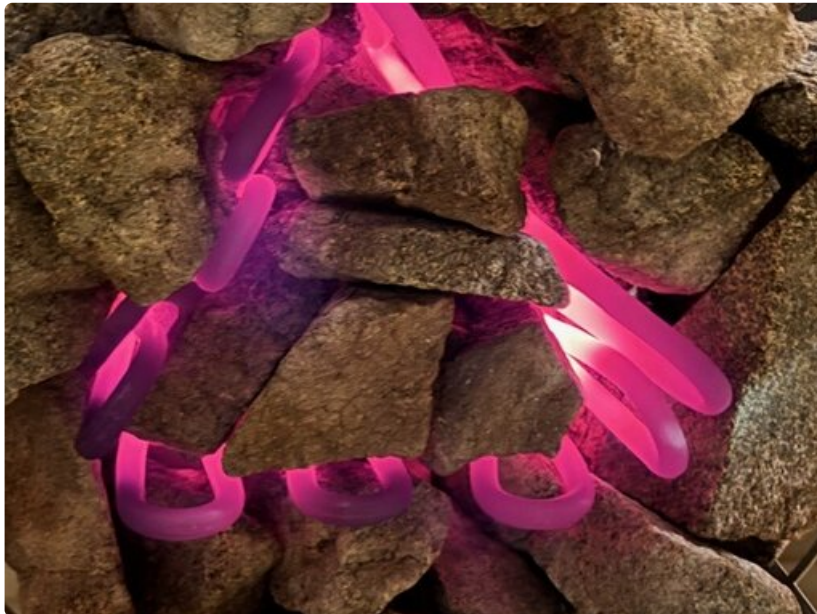
Ajattelin saunan olevan nyt valmis, mutta saunan oven avattuani vääntyneet vastukset naksuivat ja hehkuivat valko- ja punahehkua. Kiukaan sivulla seinäpaneelit hohkasivat kuumana.

- Sähkövirta voi johtua kiukaan runkoon. Kiukaassa pitää olla kiviä kukkuroilleen reilusti vastusten yläpuolella. Ymmärsin myös, että tulipalovaarakin oli ilmeinen, sillä valkohehku tarkoittaa vastuksen yli tuhannen asteen lämpötilaa muutaman sentin päässä kuivasta pabeeliseinästä..

Vastuksen valkohehku kertoo siitä, että vastuksen lämpötila on yli 1000 aastetta. Tässä vaiheessa kiukaan vieressä olevat paneelit olivat niin kuumia, ettei niihin voinut koskea.
