Kuka ampui Kolarinjunaa? Oulussa jäljet kuvattiin

5.9.2019 15.22

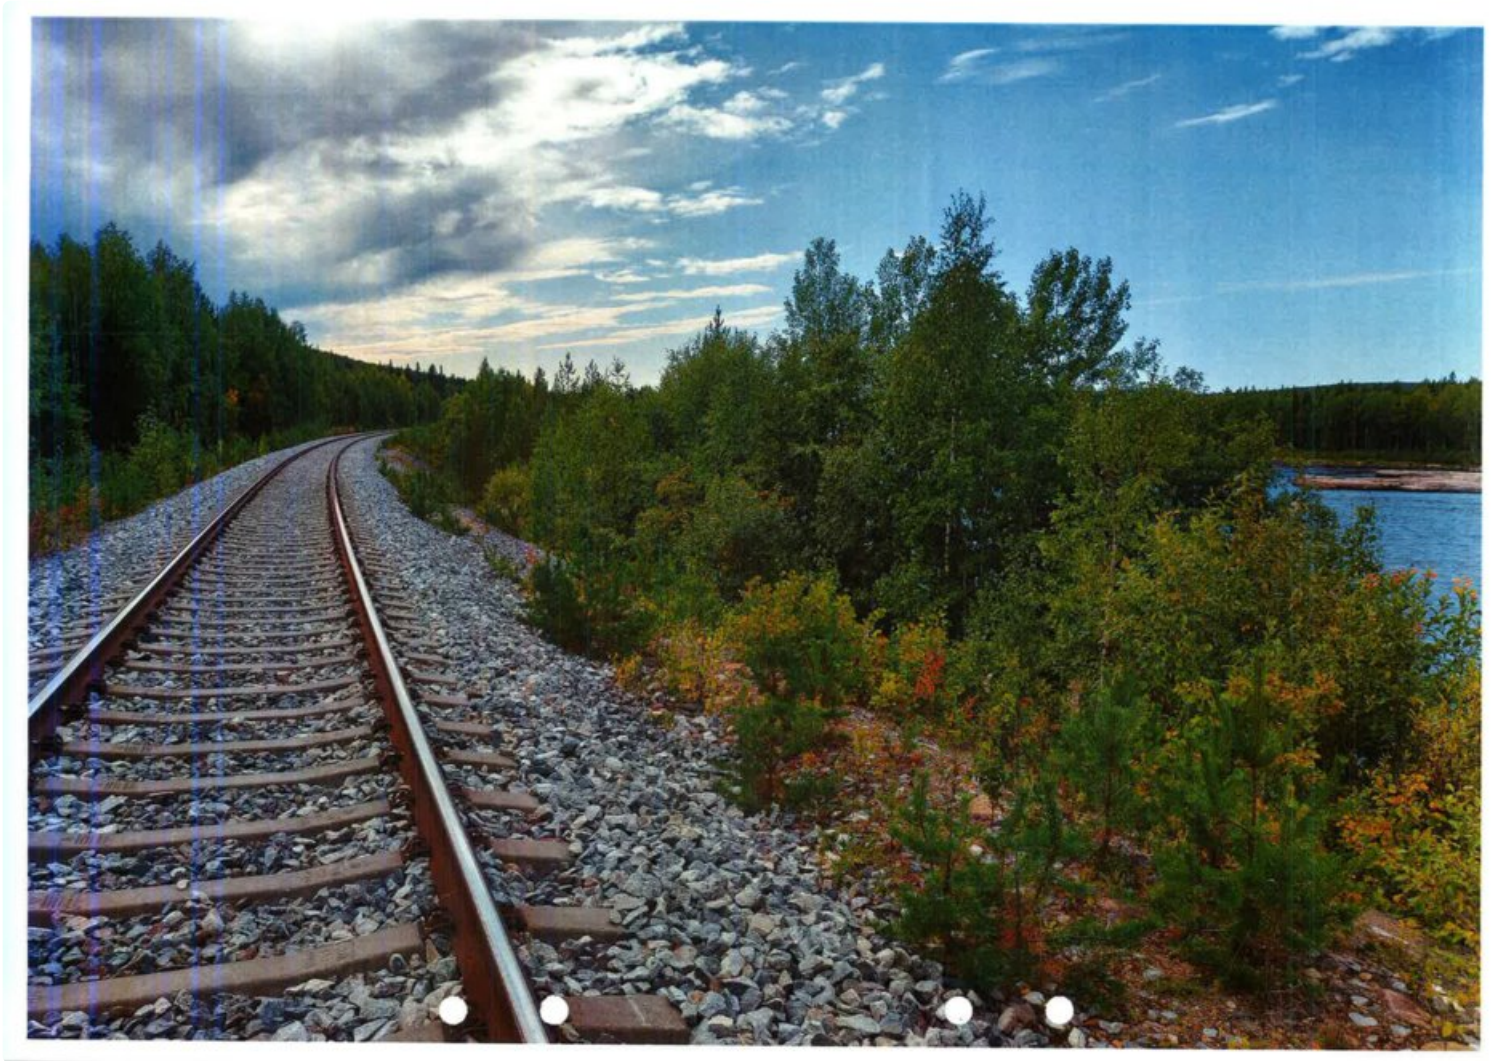
Junaa ammutiin juuri tältä kohdalta oikealta puolen eli joelta käsin.

Ylitorniolla Kaulinrannassa Kattilakosken alapuolella ammuttiin 3.9.2019 kello 19.25 haulikolla 80 km/h nopeudella pohjoisesta etelään menevän junan matkustajavaunun oikeanpuoleisiin kahteen ikkunaan ja vaunun sivuseinään sekä ravintolavaunun ikkunaan.

Rata kulkee tapahtumapaikalla aivan vesistön vieressä ja välissä on jonkin verran puustoa. Osumajäljet viittaavat 3-5 mm kokoisiin hauleihin. Ampumaetäisyys on ollut junasta noin 30 metrin päässä.

Junavaunun kaksi ikkunaa hajosi säröille ja seinään tuli kolme jälkeä rikkoutuneiden ikkunoiden alapuolelle. Ravintolavaunusta hajosi ikkunan yläosassa oleva tuuletusikkuna. Haulit eivät läpäisseet ikkunoita eikä seinää.
